Commune de Val-de-Ruz

DEMANDE D'UN CRÉDIT D'ÉTUDE DE CHF 170'000 POUR LA RÉNOVATION DE LA PISCINE DE LA FONTENELLE

Rapport du Conseil communal au Conseil général

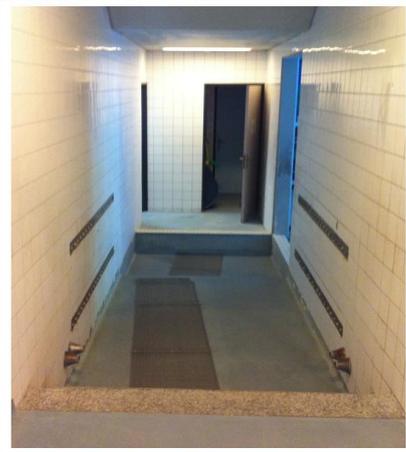
Figure n°2 : Couloir d'accès à la piscine

| | Situation | Lave-pieds |
| | Constat | Lieu non conforme |

| | Proposition | <ul style="list-style-type: none"> - Installation lave-pieds, rampes d'aspersion automatique ou non, alimentées en eau désinfectante pour assurer une destruction permanente des germes apportées à l'eau. - Installation des douches dans les couloirs d'accès. - Amélioration de l'accessibilité et la mobilité des baigneurs. - Travaux mineurs : Remplacement des carrelages. |

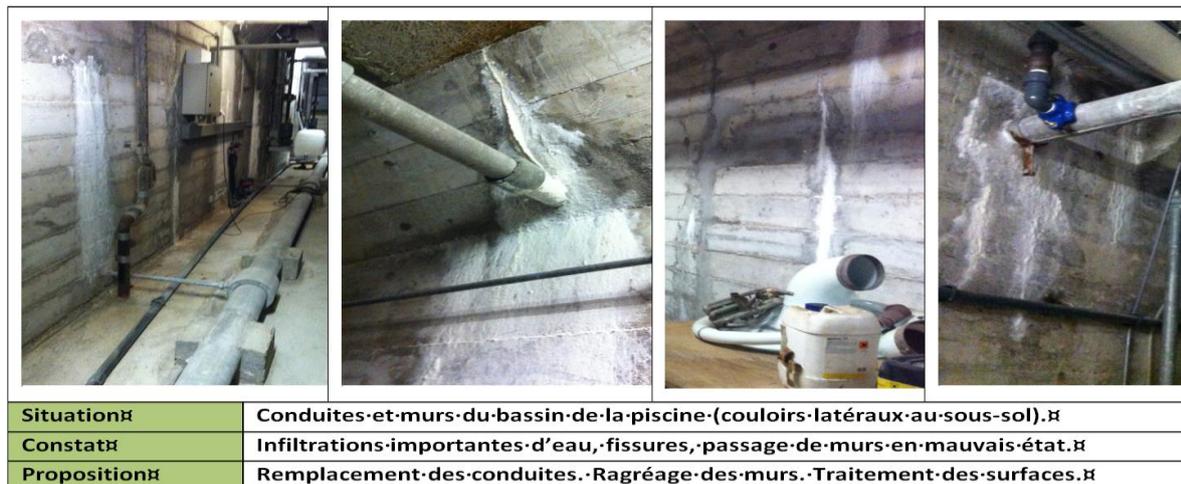
Figure n°3 : Couloir latéraux (sous-sol piscine) – Fissures et infiltration

| Concerne | Travaux proposés | Corps de métier | Directives |
|---|--|---|---|
| Murs en béton | Traitement des fissures | Maçonnerie | SIA |

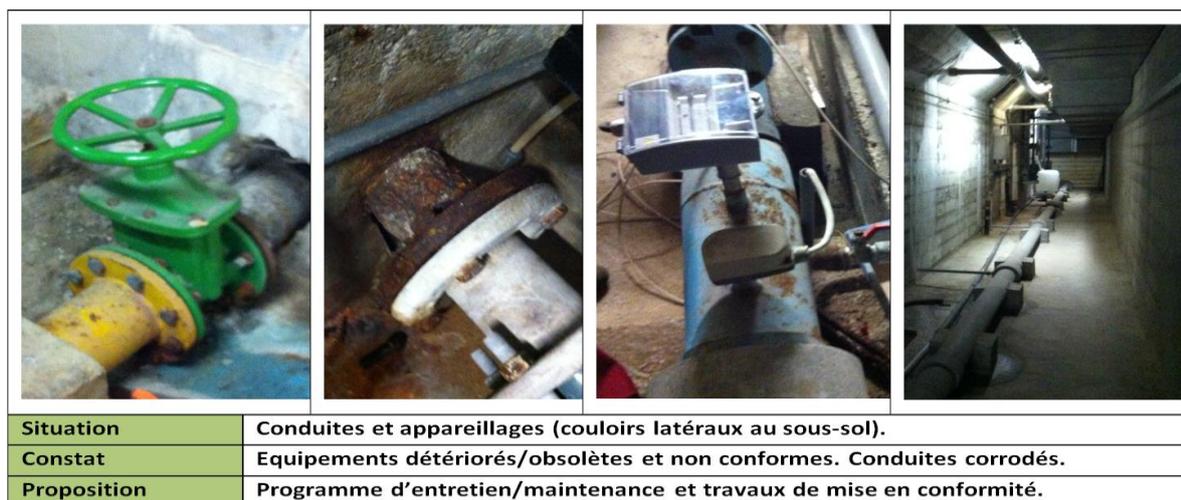
Figure n°4 : Couloir latéraux (sous-sol piscine) – Conduites et appareillages

| Concerne | Travaux proposés | Corps de métier | Directives |
|---|--|---|---|
| | Remplacement des conduites vétustes/corrodés - Ciblé | Sanitaire | SSIGE |

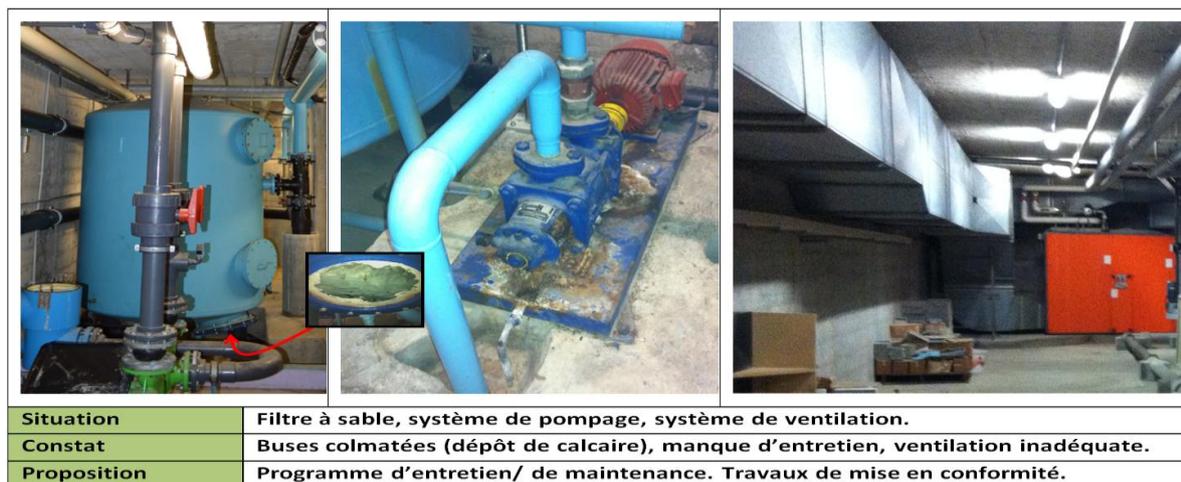
Figure n°5 : Couloir latéraux (sous-sol piscine) – Traitement, équipement électromécanique et ventilation

| Concerne | Travaux proposés | Corps de métier | Directives |
|---|--|---|---|
| Ventilation/climatisation | Remplacement du système de traitement de l'air | Travaux spéciaux | |
| Traitement de l'eau | Entretien et de maintenance du filtre à sable et travaux ponctuels au niveau du système de traitement <i>Modification éventuelle de la filière : traitement de l'eau (nouveau système UV ?)</i> | Travaux spéciaux | SSIGE |
| Systèmes de pompage | Entretien et maintenance des équipements électromécaniques | Pompes | AES |

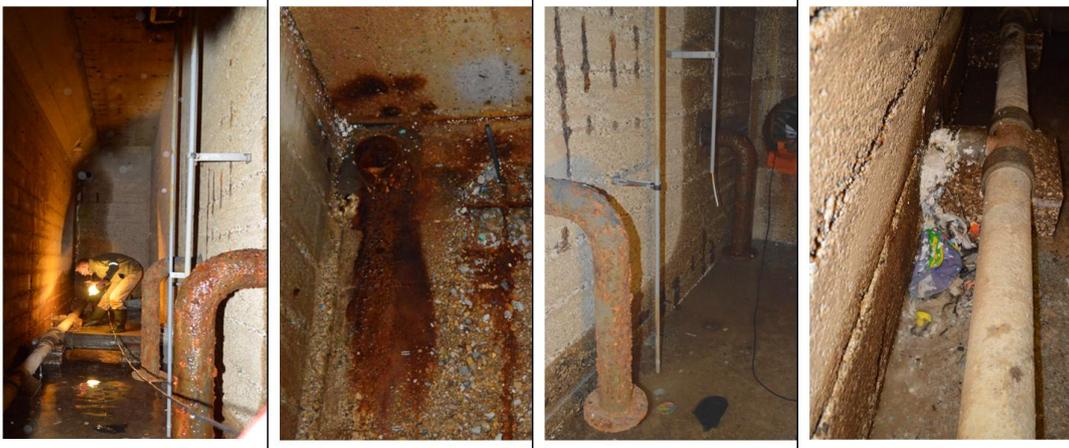
Figure n°6 : Bassin tampon

| Situation | Bassin tampon. |
| Constat | Carbonatation du béton. Fer à nu et conduites corrodées. Joints des conduites détériorés. Plafond, sols et murs en mauvais état. |

| Proposition | Maintenance/réhabilitation générale. Traitement ponctuel fer/béton. Remplacement des conduites. Réparation ponctuelle murs + plafond + sol. |

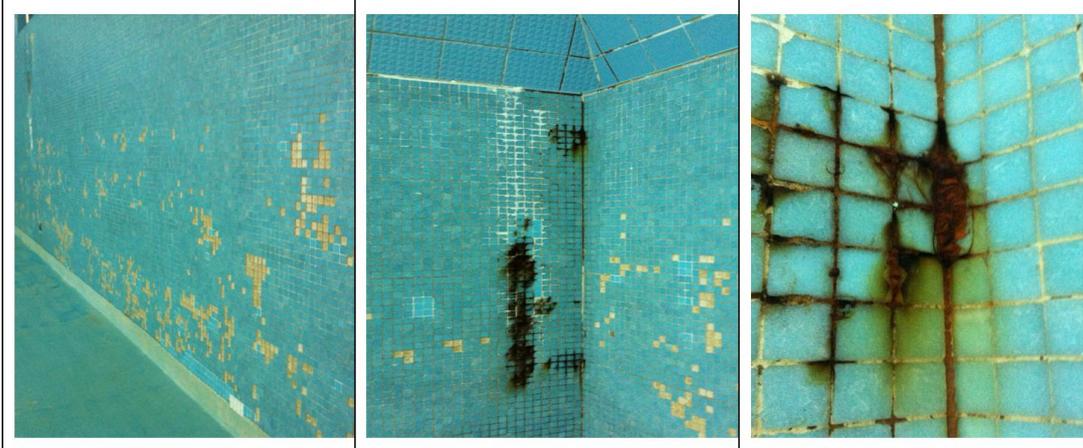
Figure n°7 : Bassin piscine

| Situation | Bassin piscine (Fond et parois) |
| Constat | Carrelage décollé. Joints des carrelages (très abimés). Taches de corrosion du fer. Exfiltrations des eaux et fissures. |

Le carrelage du bassin se décolle par endroits, des tâches de rouille apparaissent. Deux causes sont possibles et peuvent agir ensemble :

- l'alcalinité du béton n'est plus suffisante et les armatures se mettent à se corroder, à l'instar de la carbonatation des ponts autoroutiers par exemple ;
- un excès de teneur en chlorures dans le béton qui lui aussi corrode les armatures.

La corrosion des armatures les fait gonfler et éclater le béton qui les recouvre. A ce stade, la dégradation s'accélère. Un assainissement local ou général de l'intérieur du bassin s'impose.

| Proposition | Traitement ponctuel des surfaces. Ragréage des murs. Remplacement des carrelages (ou du carrelage). Réalisation des travaux ponctuels d'étanchéité. |

Il convient de remarquer que la pose d'un cuvelage en inox à l'intérieur du bassin va masquer et ralentir ce processus de corrosion, mais ne pourra le supprimer. Tôt ou tard apparaîtront des corrosions qui feront bosseler les parois en inox et qui affaibliront la structure. **Une réfection destinée au long terme nécessite un assainissement du béton.**

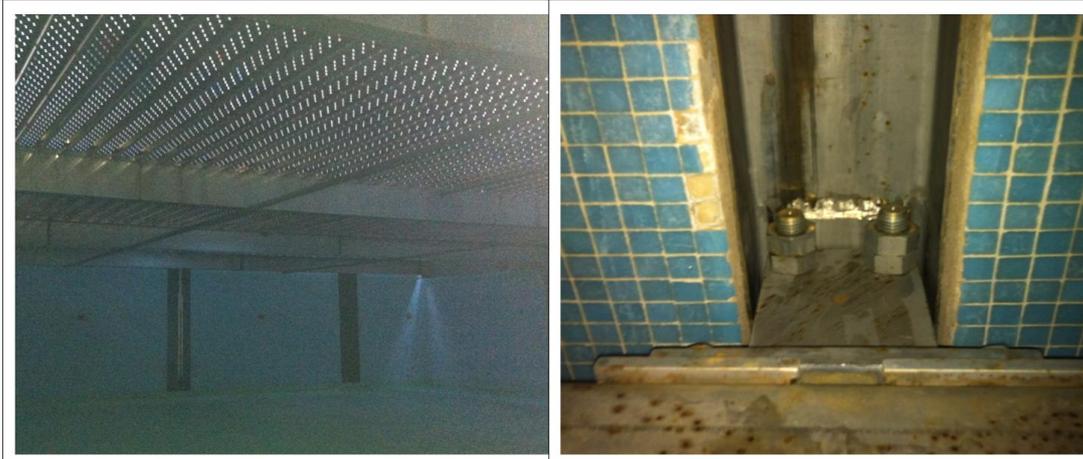
Figure n°8 : Fond-mobile en inox

| Situation | Fond-mobile en inox. |
| Constat | Taches sur l'inox, usure des supports latéraux. Câbles de tension en acier détériorés. |

| Proposition | Passivation des profils inox. Contrôle technique des supports. Remplacement des câbles. |
