# MESURES SÉCURITAIRES AUX GORGES DE PERTUIS À CHÉZARD-SAINT-MARTIN

Rapport au Conseil général relatif à une demande d'un  
crédit d'engagement de CHF 350'000

Références : R26.007 – TH 752241

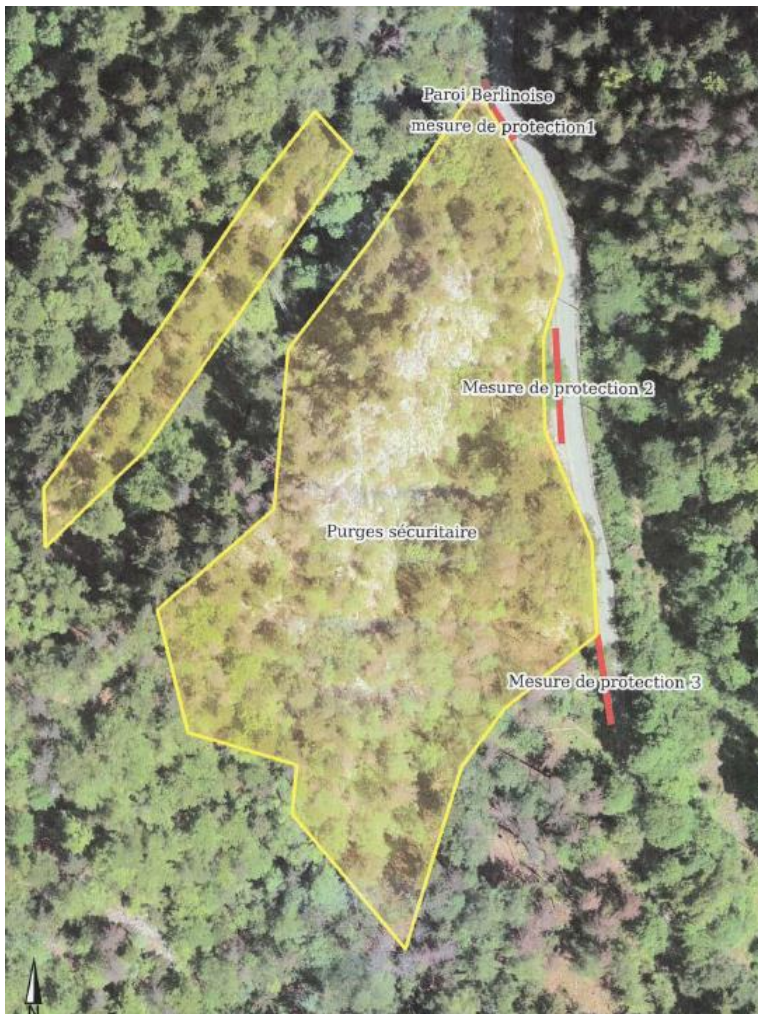
Figure 3 : situation des mesures (extrait SITN)

Les interventions sont réparties en quatre zones :

- zone forestière : réalisation d'une purge sécuritaire avec l'abattage des arbres présentant un mauvais état sanitaire. Cette intervention préalable permettra ensuite aux équipes de cordistes d'opérer en toute sécurité ;
- secteur 1 (nord) : les bois existants de la paroi berlinoise seront remplacés par du chêne scié, en prévoyant un dépassement supérieur à celui des profilés actuels, complété par la pose d'un filet de protection d'une hauteur finale d'environ quatre mètres. La solution choisie permet de reprendre les éventuels rebonds et d'assurer une finition à l'aide d'un filet afin de faciliter le raccordement à la zone rocheuse ;

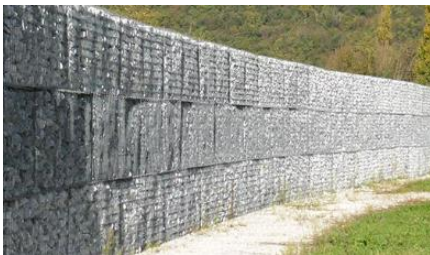
Figure 5 : exemple de gabions

- secteur 2 (centre) : réalisation d'une paroi en gabions (dimension 200 x 100 x 100 cm) d'une longueur de 25 mètres et d'une hauteur de 3 mètres. Compte tenu de la largeur de la route à cet endroit et de la faible pente en amont, l'emplacement des gabions autorise le passage d'une petite pelle mécanique pour les opérations d'entretien à l'arrière ;

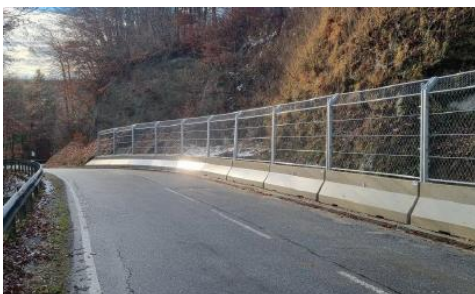
Figure 6 : exemple d'une clôture routière

- secteur 3 (sud) : pose de barrières avec socles en béton sur une longueur de minimum 20 mètres et une hauteur d'un mètre pour le socle béton et 3.50 mètres de hauteur au total. Cette solution a été retenue au détriment des gabions, compte tenu des possibilités d'entretien et de nettoyage à long terme, réalisables exclusivement depuis la route avec une pelle mécanique.

Cette solution a pu être envisagée grâce aux échanges avec le géologue cantonal, qui a proposé à la Commune ce dispositif. Du point de vue de la capacité d'absorption, celui-ci présente de meilleures performances qu'un mur en gabions ou qu'un mur en béton de type « Lego ». Les éléments utilisés proviennent par ailleurs du chantier du contournement du Locle et sont réemployés dans une logique de recyclage à proximité.
