Commune de Val-de-Ruz

**ETUDE PEDOLOGIQUE EN VUE DE DEFINIR DE
NOUVELLES SURFACES D'ASSOLEMENT (SDA)
POTENTIELLES SUR LE TERRITOIRE COMMUNAL**

ZONE N° 2 – LES SAGNETTES (COFFRANE)

Rapport n° 1651-2-RA-02

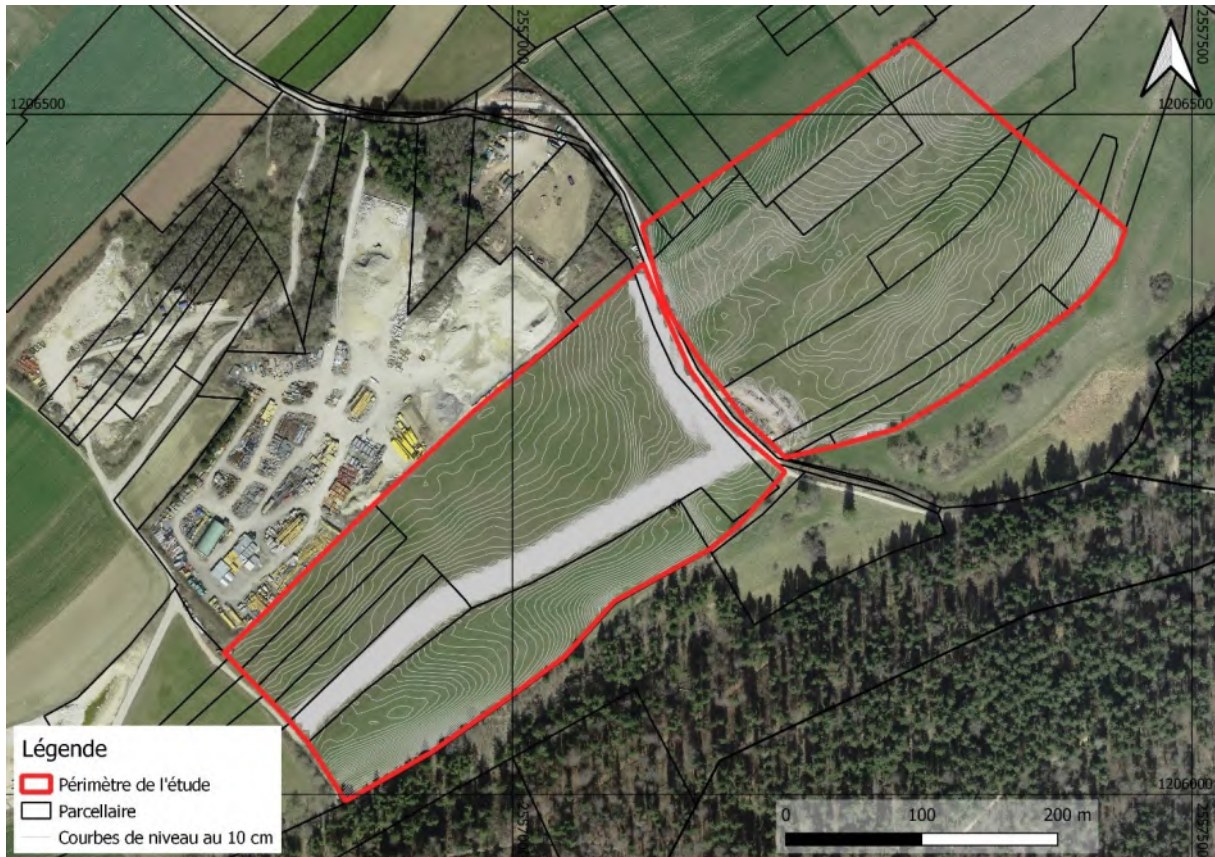
Figure 9 : Courbes de niveau au 10 cm dans l'emprise du périmètre de la zone n° 2

La partie sud-ouest de la zone étudiée est majoritairement située dans une pente d'orientation sud-est à sud. Au nord, une petite surface est occupée par une pente d'orientation est. Une bande représentant la limite de l'ancienne décharge a été exclue du fait de la trop grande déclivité (>18 %). Pour la partie nord-ouest de la zone étudiée, le terrain forme une butte centrale dû à la remise en état du site après exploitation. La déclivité varie entre moins de 1 %, à 17 % sur l'ensemble de la zone n°2, à part au niveau de la limite de l'ancienne décharge ainsi qu'à l'angle nord sur une petite surface. De petites variations micro-topographiques sont aussi visibles, notamment des légères buttes occupant

la partie nord-est de la zone (voir Figure 9 ci-dessous), ainsi qu'une cuvette au sud-est de la partie sud-ouest. Un point bas est également retrouvé au sud de la parcelle n° 2079, à l'extrême est de la zone.

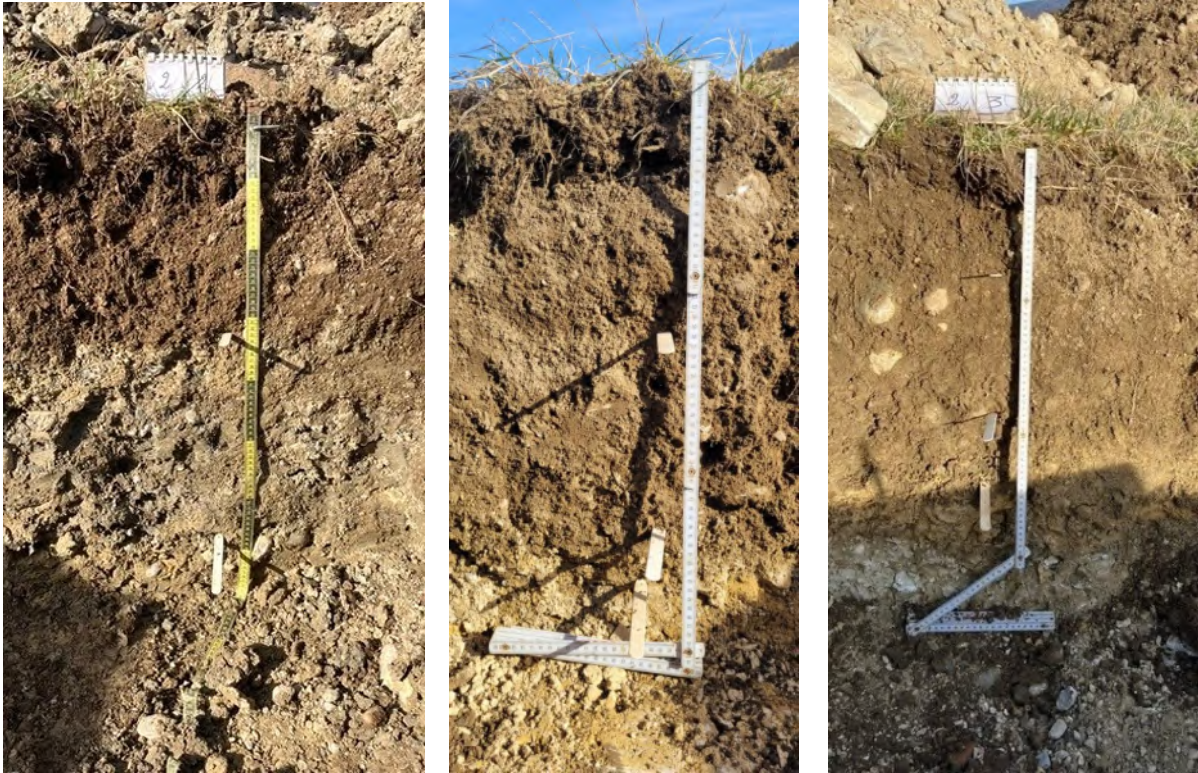
Figure 11 : Profils de référence, de gauche à droite : P21, P22 et P23, zone 2

Ce type de sol a été révélé par les profils de référence P21, P22 et P23 ainsi que les sondages à la tarière n^{os} H201 - H203, H210 – H224 et H226 (voir Figure 11, Figure 12 et annexe n° 1651-2-3). Il est majoritaire sur la zone n° 2, où on le retrouve sur et à proximité immédiate des emprises de l'ancienne gravière (voir annexe n° 1651-2-1). La majeure partie de ce type de sol est utilisé comme support pour des grandes cultures et des prairies temporaires.

Les profils de référence réalisés présentent un horizon A de 16 à 32 cm d'épaisseur placé sur un second horizon hétérogène, souvent caractérisé comme un horizon C. L'horizon A possède une texture limono-sableuse et la pierrosité augmente avec la profondeur. La teneur en carbonates est variable dans l'horizon A. L'horizon C est systématiquement carbonaté. Les traces d'hydromorphie augmentent avec la profondeur. Elles sont associées à une nappe perchée lié probablement au tassement du toit du remblais situé en dessous des remises en état de sols, leur donnant ainsi un sous-type pseudogleyifié. Il s'agit de sols assez superficiels avec une profondeur utile de 30 à 40cm.

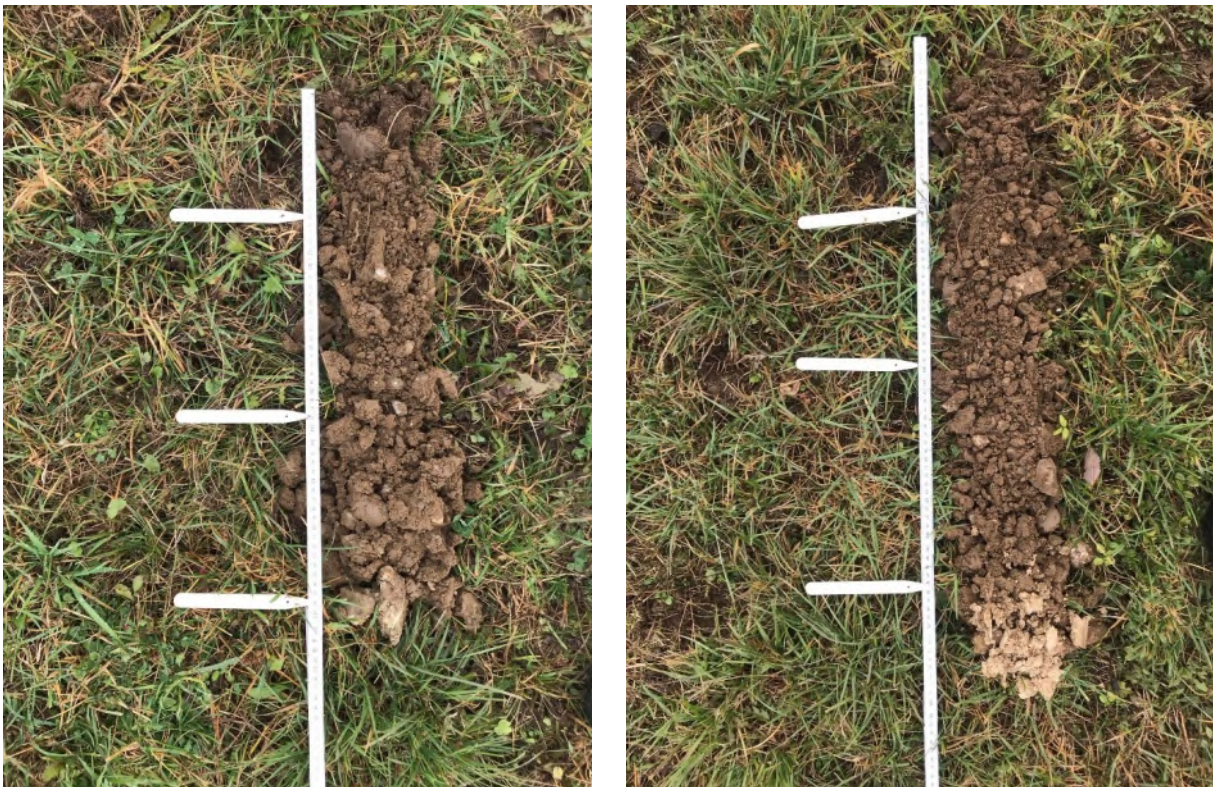
Figure 12 : Sondages à la tarière n° H216 (à gauche) et H213 (à droite).

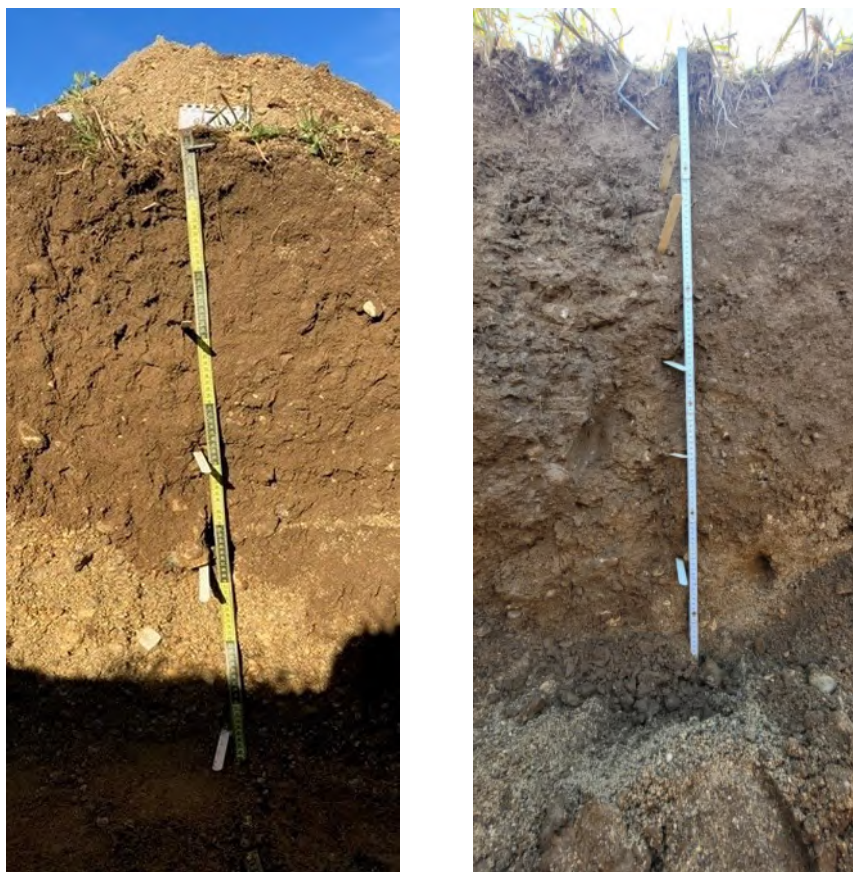
Figure 13 : Profils de références P24 et P25, zone 2

Ce type de sol a été révélé par les profils de références P24 et P25 et les sondages à la tarière n°s H205, H206, H208, H225 et H227 (voir Figure 13 et Figure 14 et annexe n° 1651-2-3). Cette unité de sol est située sur deux secteurs différents de la zone. Un premier, au sud, en contrebas du talus issu du remblayage de l'ancienne gravière et un deuxième, au nord, bordant d'autres remblais également liés à l'ancienne gravière. Ce type de sol était systématiquement associé à l'exploitation de grandes cultures à sa surface. La parcelle n°1350 n'a pas été investiguée avec des profils de référence le propriétaire ne souhaitant pas que nous réalisions ces investigations. Les profils de références ont donc été placés au nord de la zone 2, sur les parcelles n° 2204 et 510.

Dans le cas présent, les profils de références présentent des horizons A d'une trentaine de centimètre, avec une structure grumeleuse. La texture de cet horizon est limono-sableuse. Il est non carbonaté et peu pierreux. L'horizon B présente une épaisseur de ~40 cm. Il présente une structure subpolyédrique, une texture limoneuse (P25) à sableuse (P24) et n'est pas carbonaté. L'horizon C sous-jacent est quant à lui carbonaté et dominé par les sables. La pierrosité augmente fortement avec la profondeur et atteint 60 à 85% dans l'horizon C. Les deux profils présentent des profondeurs utiles modérément profonde avec des valeurs de 59 cm et 67 cm (classe de PU = 3).

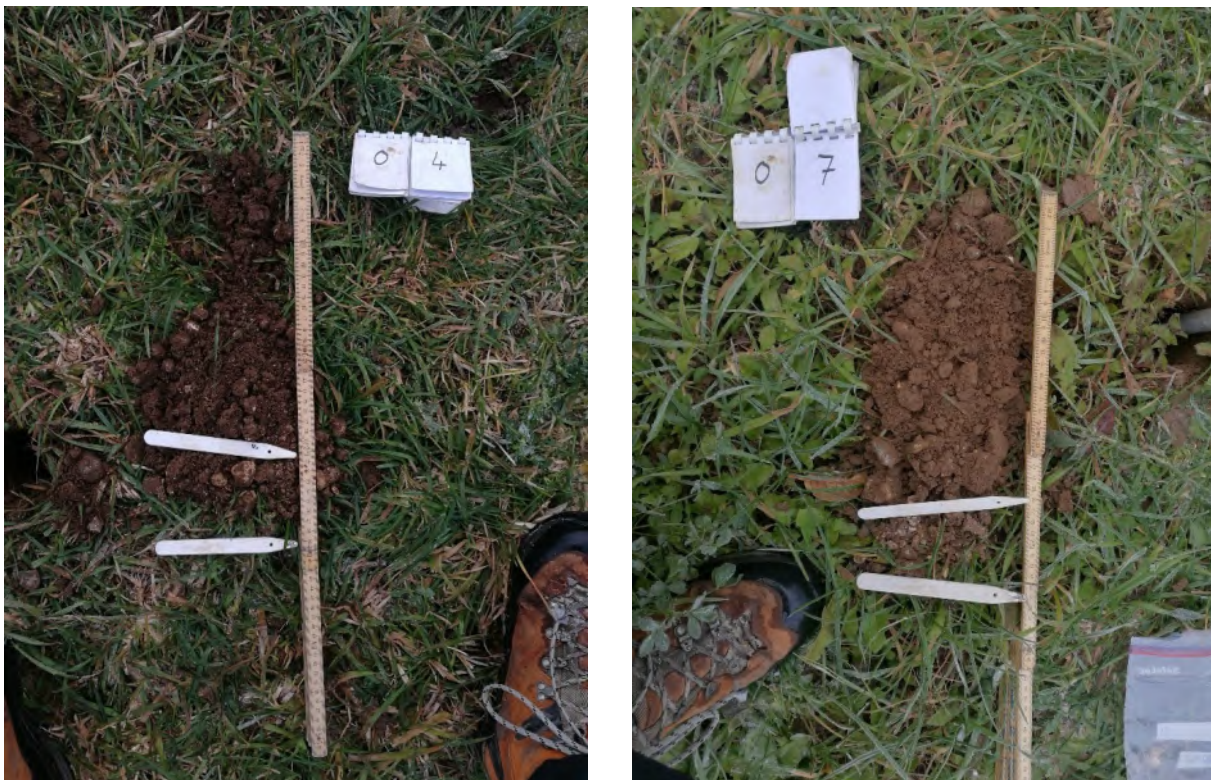
Figure 15 : Sondages à la tarière n° H204 (à gauche) et H207 (à droite)

Ce type de sol a été révélé par trois sondages à la tarière, effectués à l'extrême-sud de la zone, il s'agit des sondages n^{os} H204, H207 et H209 (voir Figure 15 et annexe n° 1651-2-3). Deux d'entre eux (H207 et H209) sont situés dans une pente marquée, expliquant, du fait du probable colluvionnement de terre, la faible épaisseur de ces sols. Le troisième est situé à proximité des deux autres, au sommet de cette pente plus raide. Le sondage H228 a été succinctement relevé lors de la réalisation des profils de référence et présentait des caractéristiques de sols naturels mais étaient beaucoup moins profond que les profils de références P24 et P25. Il a donc été identifié comme en régosol et a permis d'établir la limite avec les sols bruns.

Les sondages dans ce type de sol ont révélé l'absence d'horizon B, élément déterminant pour leur classification en tant que Régosols. L'horizon A, décarbonaté, repose directement sur l'horizon C sous-jacent. Leur profondeur est donc faible, atteignant maximum 35-40 cm. En termes de profondeur utile, la partie aval de la pente à forte déclivité est classée comme superficielle (classe de PU = 5) et la partie amont ainsi que le replat sont classés comme assez superficiels (classe de PU = 4).
