Commune de Val-de-Ruz

RÉNOVATION DU PLAFOND ET DES ALENTOURS DU PRÉAU EXTÉRIEUR DU COLLÈGE DE LA FONTENELLE

Rapport du Conseil communal au Conseil général à l'appui d'un projet d'arrêté portant octroi d'un crédit d'engagement de CHF 125'000

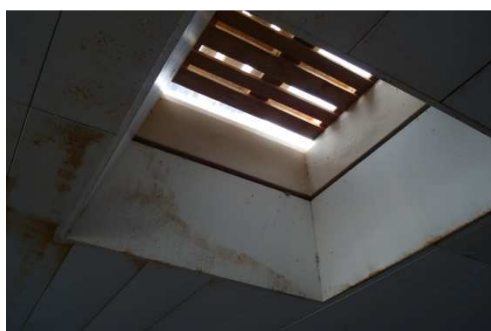
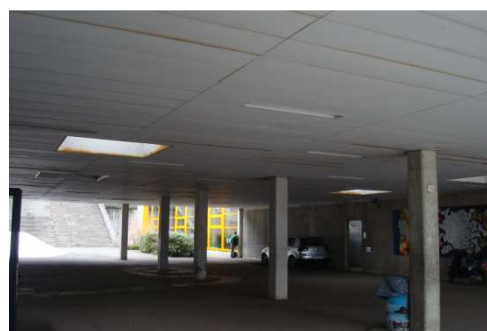
5.1.1 Précision sur le démontage des coupoles en plexiglas

Plusieurs raisons font qu'il n'a pas paru pertinent au Conseil communal de garder des coupoles en plexiglas après la rénovation :

- l'apport de lumière généré par ces coupoles est négligeable ;
- elles subissent régulièrement des déprédations coûteuses ;
- leur étanchéité n'existe plus, ce qui entraîne des flaques d'eau se transformant en patinoire durant la saison hivernale ;
- les travaux d'adaptation des coupoles sur un nouveau plafond seraient coûteux.

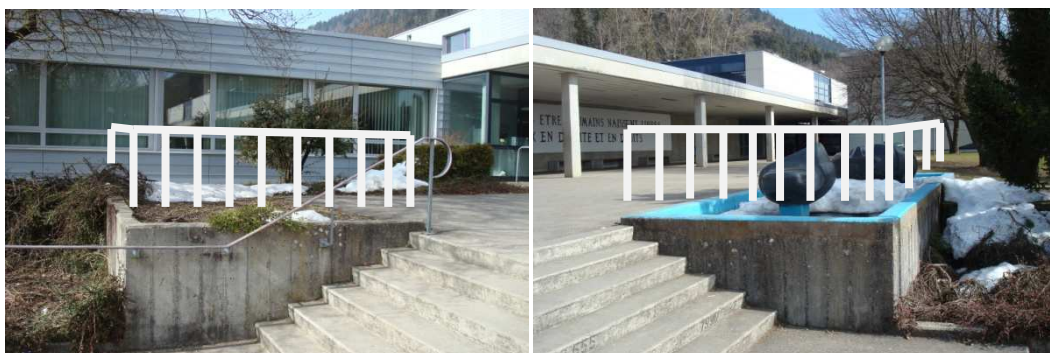
Lors de la construction du site, les fonctionnalités des deux espaces (un bassin aux sculptures à l'est et un massif de fleurs à l'ouest) au sommet des escaliers d'accès au collège étaient essentiellement décoratives. Avec le temps et les détériorations, ces éléments ne remplissent même plus leur fonction.

Il n'est effectivement plus possible d'utiliser l'écoulement du bassin. Celui-ci se déverse dans un puits sans fond et, lorsque des essais de remplissage ont été réalisés, le tout s'est transformé en dépotoir, avec une eau verdâtre.

Le massif ne supportant ni l'énergie déployée par les élèves lors des récréations, ni les dégâts de l'hiver, cet espace s'est peu à peu transformé en plate-forme, avec un risque de chute important pour les usagers.

Lors des travaux de réfection du plafond, il est prévu de remblayer le bassin, en laissant les statues à leurs places initiales, et d'installer sur les murets à risques des garde-corps répondant aux normes BPA en vigueur.

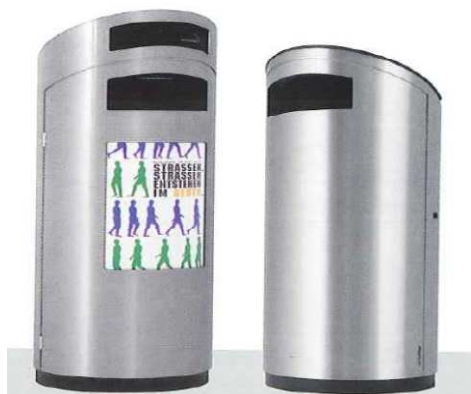
Le peu de fonctionnalité et le mauvais état des poubelles installées actuellement sur le site du préau du collège n'invitent que peu les usagers à les utiliser. De plus, la forme de « panier ouvert » incite la faune régionale à venir s'y servir tout en éparpillant les débris aux alentours.

La pose de six poubelles ultra-résistantes de type « Requin » amène une plus-value pratique, esthétique et hygiénique à cet espace de vie aux multiples usages.
